교육시설 한파 피해사례 및 점검사항

교육시설 한파 피해 사례

한파 대비 안전관리 중점사항

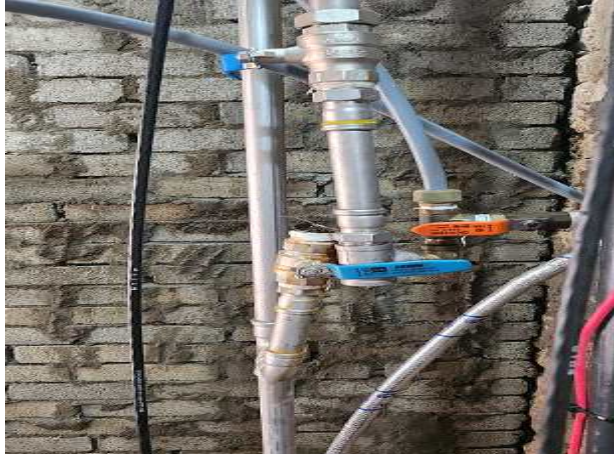
| 피해경위 | 한파로 P.S실 수도배관 동파, 누수 발생하여 지하 기계실 침수 피해 |

< P.S실 수도배관 동파 >

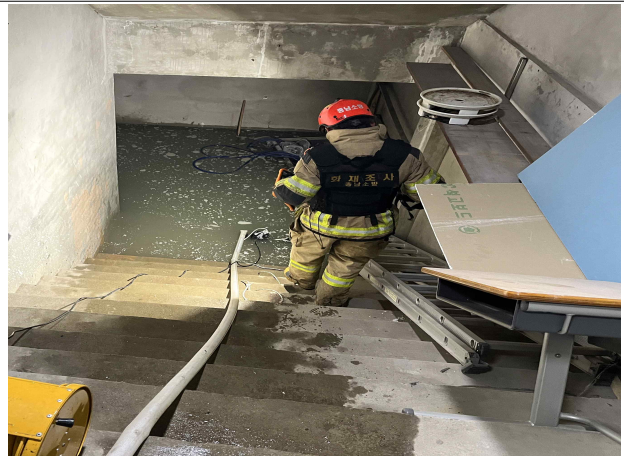
< 본관동 지하층 수침 >

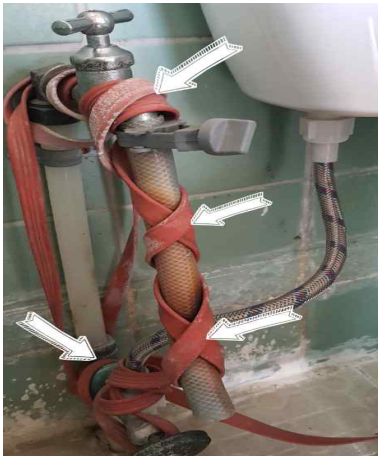
설치 불량(교차시공)

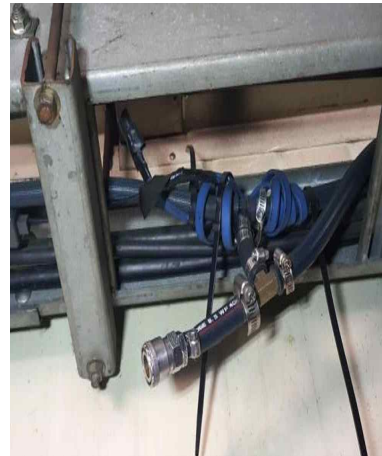
설치 불량(교차시공)

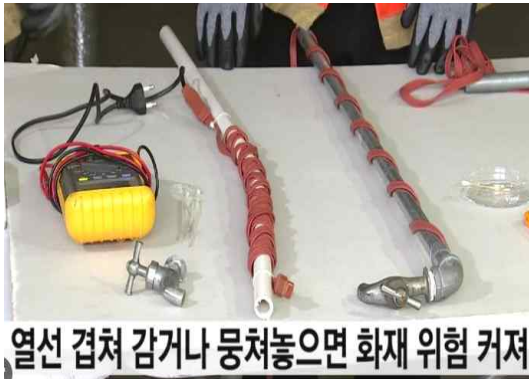
열선 겹쳐 감거나 뭉쳐놓으면 화재 위험 커져

설치 불량(교차시공)

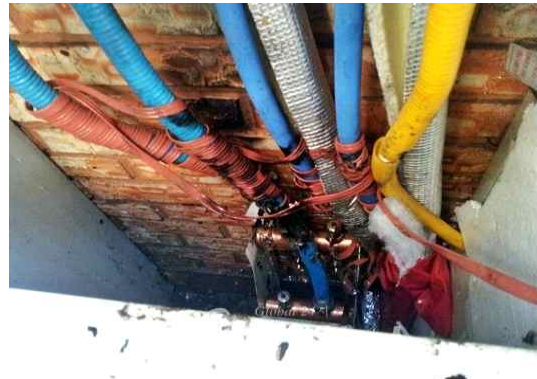
설치 불량(교차시공)

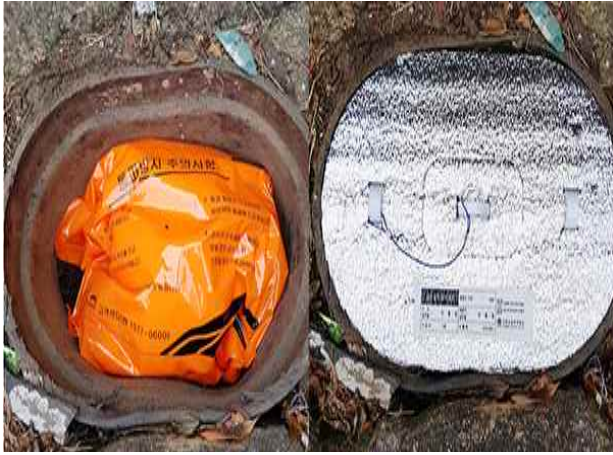
| <p><상수도 계량기함 보온 조치></p> | <p><수도계량기함 보온 조치> -자료출처: 서울특별시 상수도사업본부</p> |

| <p>관리사항</p> | <ul style="list-style-type: none"> - 화장실, 물탱크실, 급식실 동파방지 대책 강구 - 수도계량기함 내부 수도관 관통구 틈새 밀폐, 에어캡 및 헨 옷 등 보온재 채움 - 수도계량기함 뚜껑부분 보온 조치(보온재로 덮고 비닐 등으로 밀폐) - 수도꼭지를 약하게 틀어 물흘림 실시 <ul style="list-style-type: none"> * 0°C ~ -10°C : 45초안에 1회용 종이컵에 다 채울 수 있는 정도 -10°C ~ -15°C : 33초안에 1회용 종이컵에 다 채울 수 있는 정도 - 동결심도(1.2m) 이상 시 수도계량기 보온대책 강구 - 수도계량기(수도관)이 얼었을 경우 미지근한 물부터 점차 따뜻한 물로 녹임 |

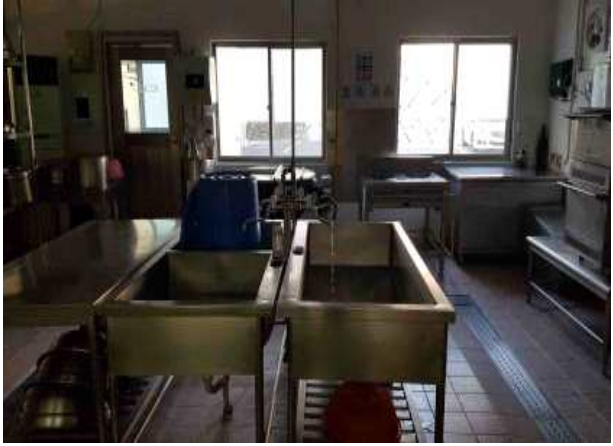
| <p><급식실 수도꼭지 물흘림 실시></p> | <p><물탱크실 동파방지 방열기 설치></p> |
